## Rapport de contrôle d'installations électriques à basse et à très basse tension

RÉF. 143/2023/90290/01:3

DATE DU CONTRÔLE 20/11/2023  
 ADRESSE DU CONTRÔLE Rue des Perdrix 20 - 5000 Namur

AGENT VISITEUR Arnaud Bertinchamps  
 TYPE DE CONTRÔLE Visite de contrôle vente ancienne installation (8.4.2.)

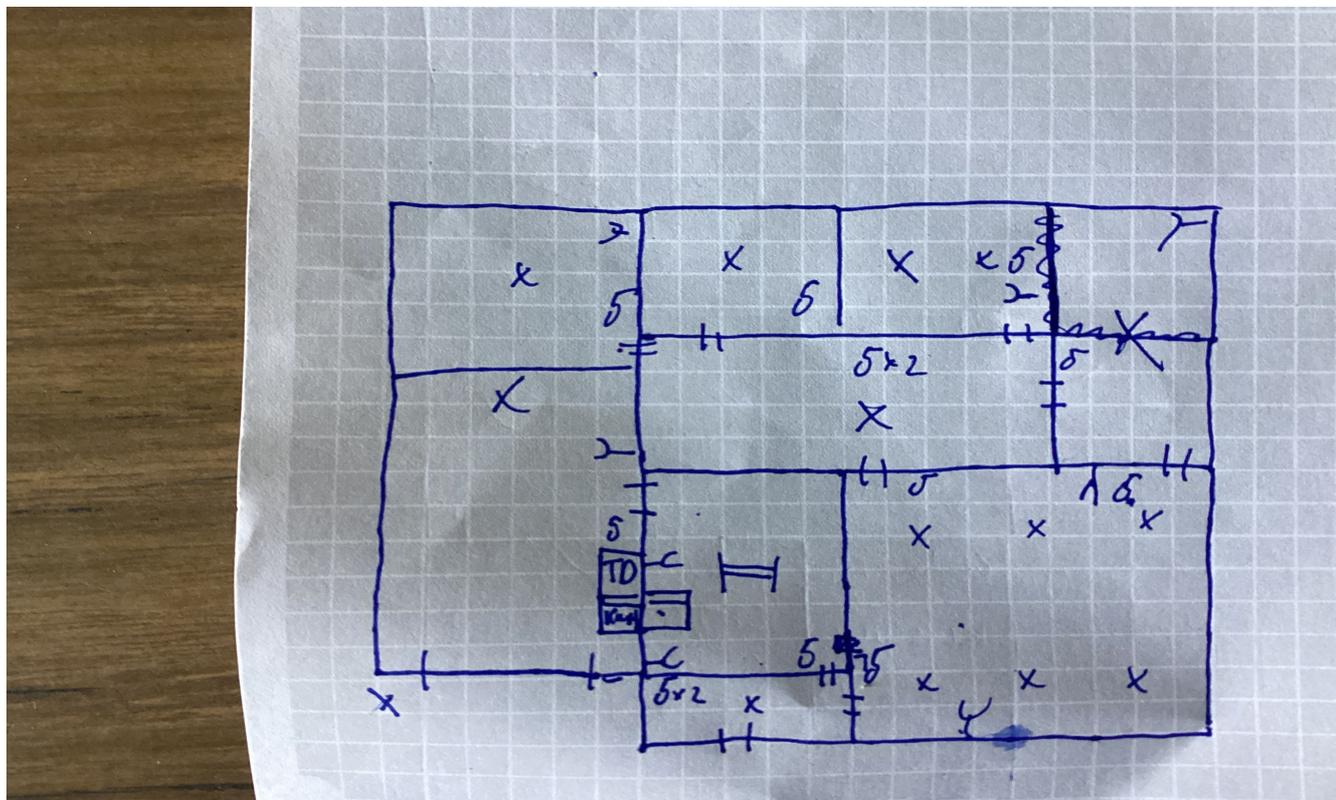
#### Croquis de position élémentaire et descriptif sommaire des tableaux

sur base de ce qui est visible et accessible lors du contrôle

Note : ces croquis ne remplacent pas les schémas unifilaires et de position réglementaires
